Eftirlitsskýrslur - viðbótareftirlit með útiræktun erfðabreytts byggs að Gunnarsholti

Eftirlitsskýrsla vegna ræktunar erðabreytts byggs
í Gunnarsholti september 2010

23. september 2010

Ræktun erfðabreytts byggs í Gunnarsholti

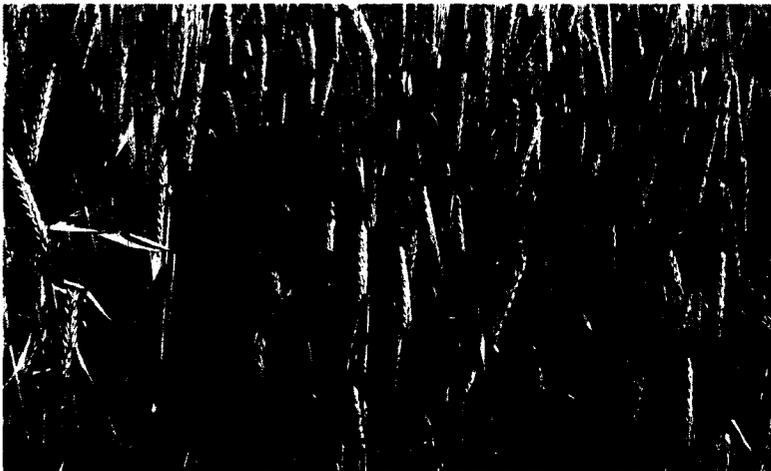
Þann 23. september 2010 fór eftirlitsaðili Umhverfisstofnunar í eftirlitsferð á ræktunarsvæði ORF Líftækni hf. á erfðabreyttu byggi í Gunnarsholti. Til aðstoðar var Reynir Þorsteinsson, starfsmaður Landgræðslu ríkisins, tengiliður ORF Líftækni hf. vegna ræktunar í Gunnarsholti. Meginástæða ferðarinnar var að kanna fuglavarnirnar og hvort þær væru að virka, og þá skömmu fyrir dagsetningu uppskeru. Það er auð rás í skjólakri, sem er vegna þess að það láðist að sá í þann hluta akursins (Mynd 1). Við eftirlit þann 11. ágúst sl. var farið fram á að þessi rás fengi fuglavarnarlínu, ásamt því að þéttni línanna væri tvöfaldaður yfir erfðabreyttan hluta akursins. Bæði atriðin höfðu verið uppfyllt innan gefins tímafrests (Mynd 1 og 2). Mynd 3 sýnir þroskastig kornsins.

Mynd 3. Nærmynd sem sýnir þroskastig byggsins.

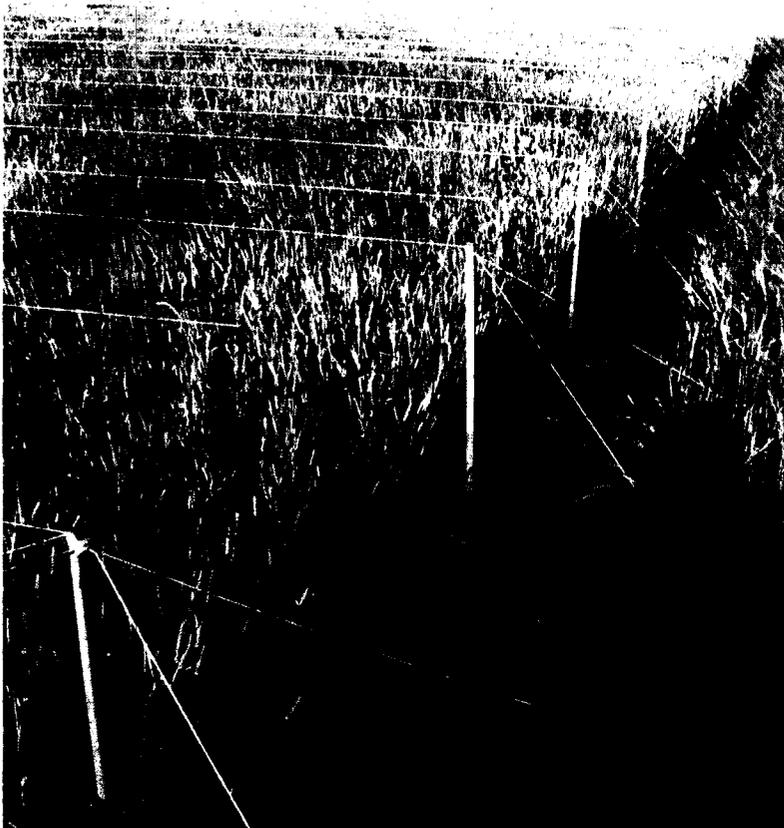
Mynd 5. Mynd tekin eftir skammhlið 2, í átt að langhlið 1.

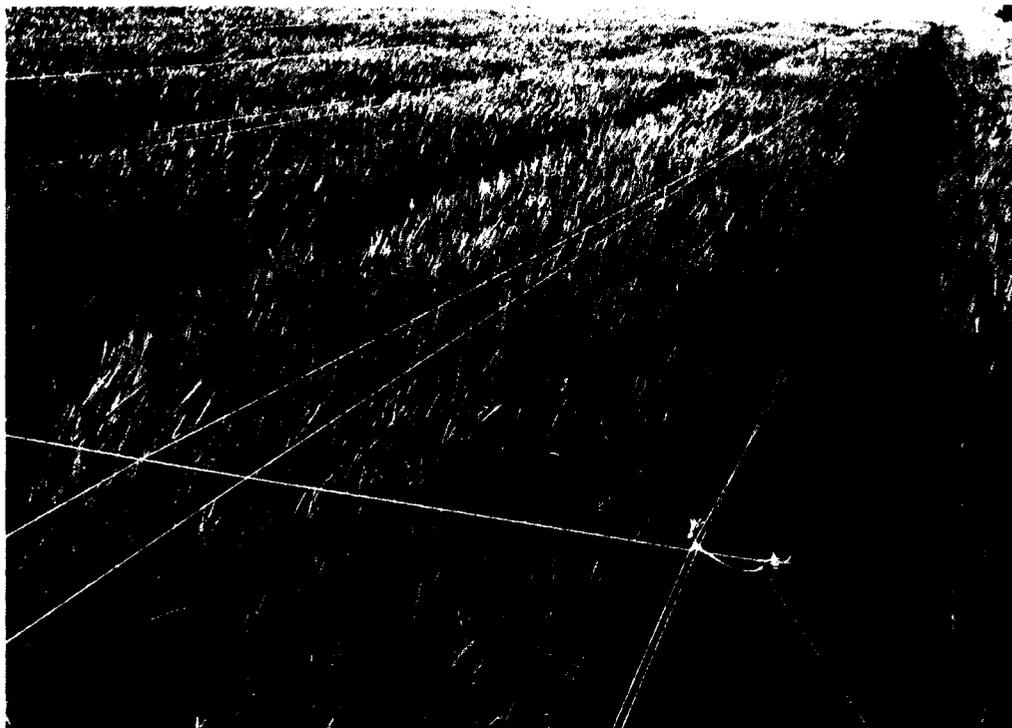
Mynd 6. Mynd tekin eftir langhlið 1 í átt að horni akursins við aðkomu á mynd 2.
