## Mengunareftirlit 2023

Byggt á gervitunglamyndum frá Siglingaöryggisstofnun  
Evrópu, EMSA

Yfirlitið er unnið af Landhelgisgæslu Íslands fyrir Umhverfisstofnun vegna samningsbundinna verkefna um móttöku og viðbúnað við tilkynningum frá CleanSeaNet þjónustu EMSA

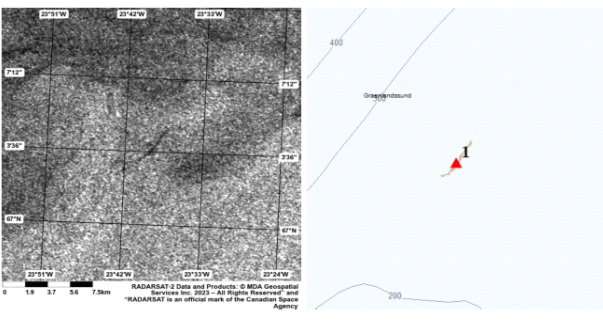
<p><b>Staðsetning:</b> 67°03'58"N-023°38'57"V  <b>Niðurstaða rannsóknar:</b> Nokkur fjöldi fiskiskipa að veiðum á sómu slóðum. Meintur flekkur tilkominn vegna hefðbundinna fiskveiðiathafna. Engin eftirlitsteining til staðar til að senda á vettvang.</p>
júl.30

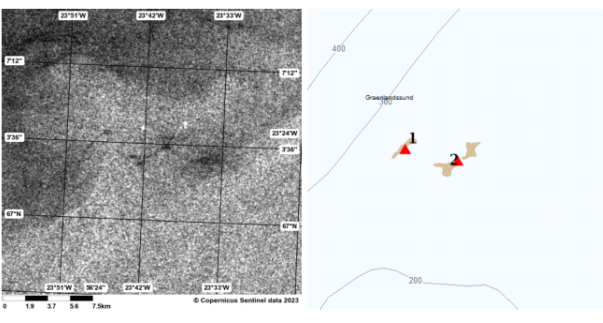
<p><b>Staðsetningar:</b> 67°03'44"N-023°47'20"V og 67°03'20"N -023°40'53"V  <b>Niðurstaða rannsóknar:</b> Um var að ræða tvo flekki frá sínhvoru sjófarinu. Metið að brák hafi myndast vegna hefðbundinna fiskveiðiathafna. Engin eftirlitsteining til staðar til að senda á vettvang.</p>
ágú.06

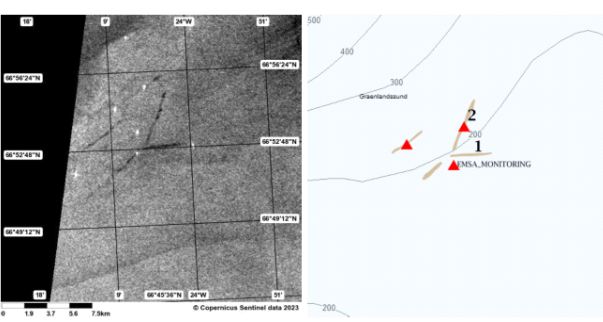
<p><b>Staðsetningar :</b> 66°52'08"N-024°07'23"V, 66°52'51"N - 024°02'58"V og 66°53'24"N-024°10'15"V  <b>Niðurstaða rannsóknar:</b> Fjöldi togara að veiðum á svæðinu. Metið að brák hafi myndast vegna hefðbundinna fiskveiðiathafna. Engin eftirlitsteining til staðar til að senda á vettvang.</p>

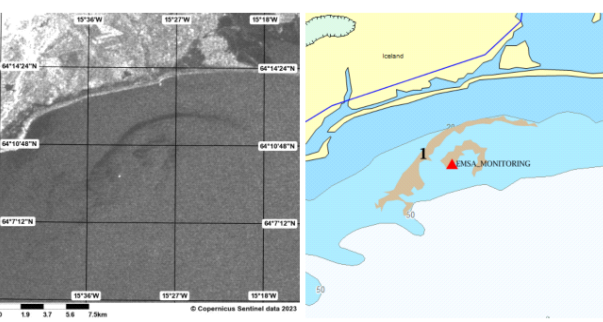
ágú.10

<p><b>Staðsetningar:</b> 64°10'13"N-015°29'45"V og 64°10'31"N-015°28'57"V  <b>Niðurstaða rannsóknar:</b> Náttúrulegt fyrirbæri - Þarabæður sem greindar voru úr þyrlu.</p>
sep.13

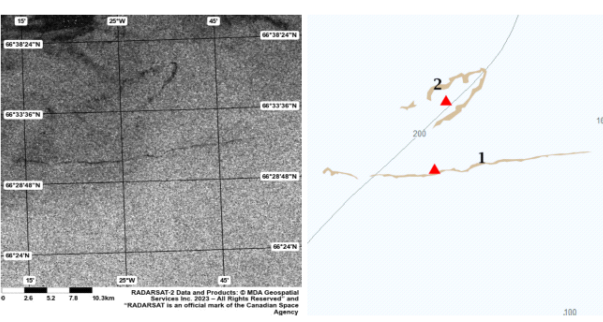
<p><b>Staðsetning:</b> 66°30'20"N-025°13'36"V og 66°30'51"N-024°51'50"V  <b>Niðurstaða rannsóknar:</b> Mörg fiskiskip við veiðar og upplýsingar um síldartorfur á svæðinu. Flugvélin TF-SIF fór í vettvangsskoðun og greinir ekkert annað en það sem kemur frá hefðbundnum fiskveiðiathöfnum.</p>

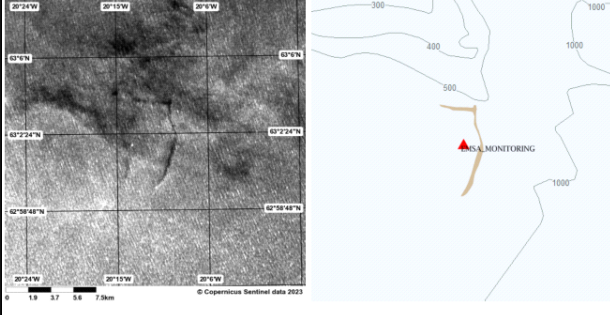
<p><b>Staðsetning:</b> 63°01'58"N -020°11'10"W  <b>Niðurstaða rannsóknar:</b> Talið að flekkur hafi myndast vegna vinnslu á Gulllaxi hjá skipi sem var venslað við atvikið s.s. að brák hafi myndast vegna hefðbundinna fiskveiðiathafna. Engin eftirlitsteining til staðar til að senda á vettvang.</p>
sep.27

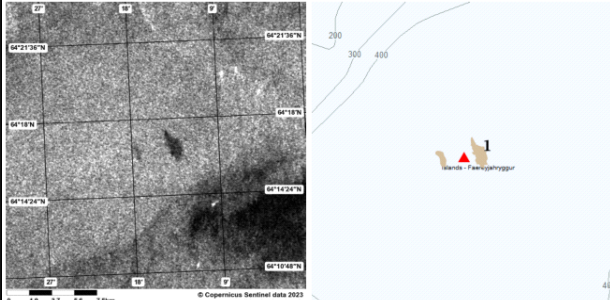
<p><b>Staðsetning:</b> 64°16'44"N - 012°13'40"W  <b>Niðurstaða rannsóknar:</b> Fjöldi skipa á Kolmunnaveiðum, rætt við aðila á svæðinu og metið svo að brák hafi myndast vegna hefðbundinna fiskveiðiathafna. Engin eftirlitsteining til staðar til að senda á vettvang.</p>
okt.04

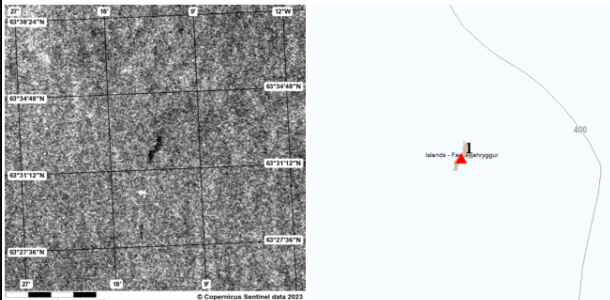
<p><b>Staðsetning:</b> 63°32'13"N - 012°13'27"W  <b>Niðurstaða rannsóknar:</b> Að brák hafi myndast vegna hefðbundinna fiskveiðiathafna. Engin eftirlitsteining til staðar til að senda á vettvang.</p>
okt.16

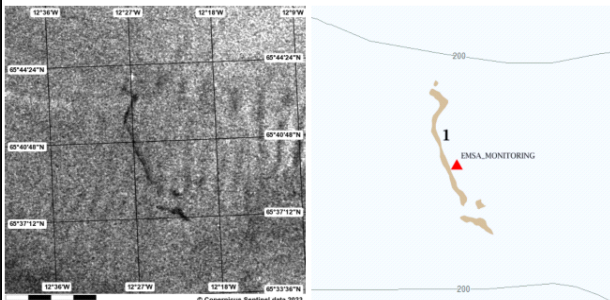
<p><b>Staðsetning:</b> 65°40'50"N - 012°26'07"W  <b>Niðurstaða rannsóknar:</b> að brák hefði myndast vegna hefðbundinna fiskveiðiathafna. Engin eftirlitsteining til staðar til að senda á vettvang.</p>
