*Sorpurðun Vesturlands*

## Grænt bókhald 2017

**Sorpurðun Vesturlands hf. Bjarnarbraut 8, 310 Borgarnes.**

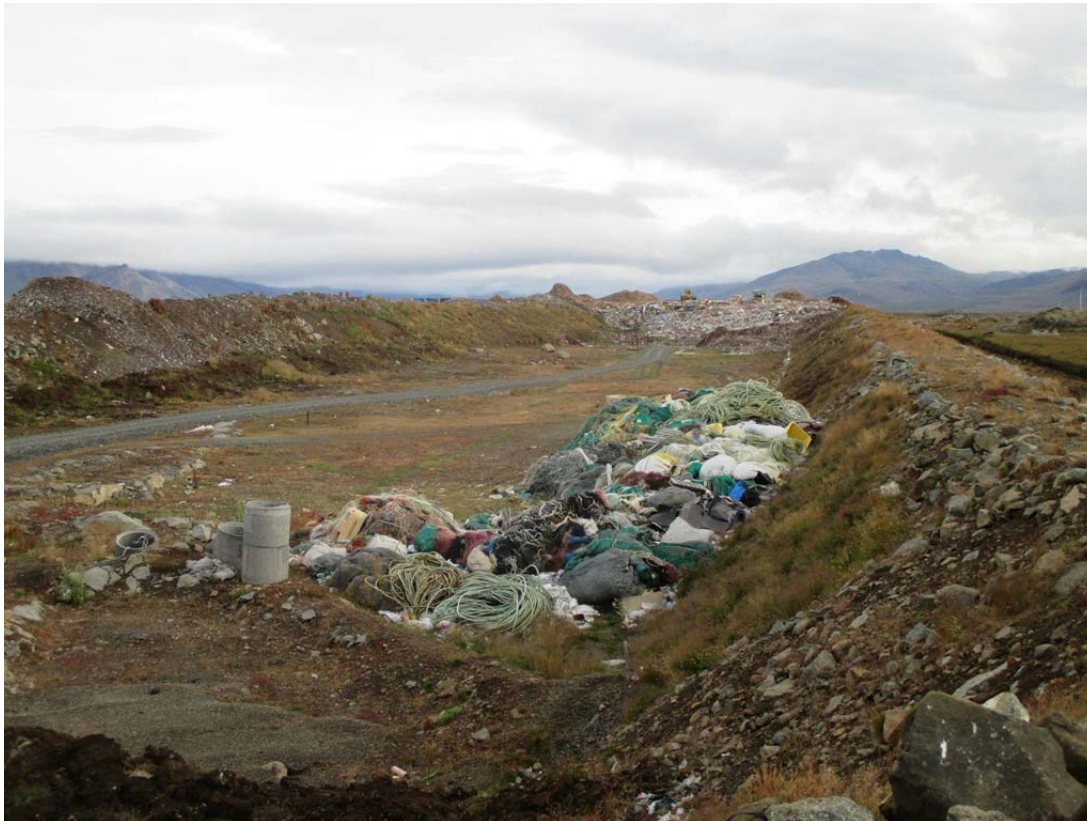
Á síðustu misserum hefur safnast upp haugur af veiðarfærum í Fíflholtum, þrátt fyrir samning Samtaka fyrirtækja í sjávarútvegi við Úrvinnslusjóð um ráðstöfun úrgangs af þessu tagi. Móttöku veiðarfæraúrgangs hefur nú alfarið verið hætt, en ekkert hefur þokast í þá átt að senda þennan úrgang burt af svæðinu. Ekki verður því annað séð en hann muni enda í urðun í enda urðunarreinarinnar.

Mynd 5. Horft til norðurs yfir urðunarreinina í Fíflholtum 29. ágúst 2017. Veidarfærahaugurinn fremst á myndinni situr sem fastast en fjær sést í endann á úrgangsstafnanum. (Ljósm. S.G.).

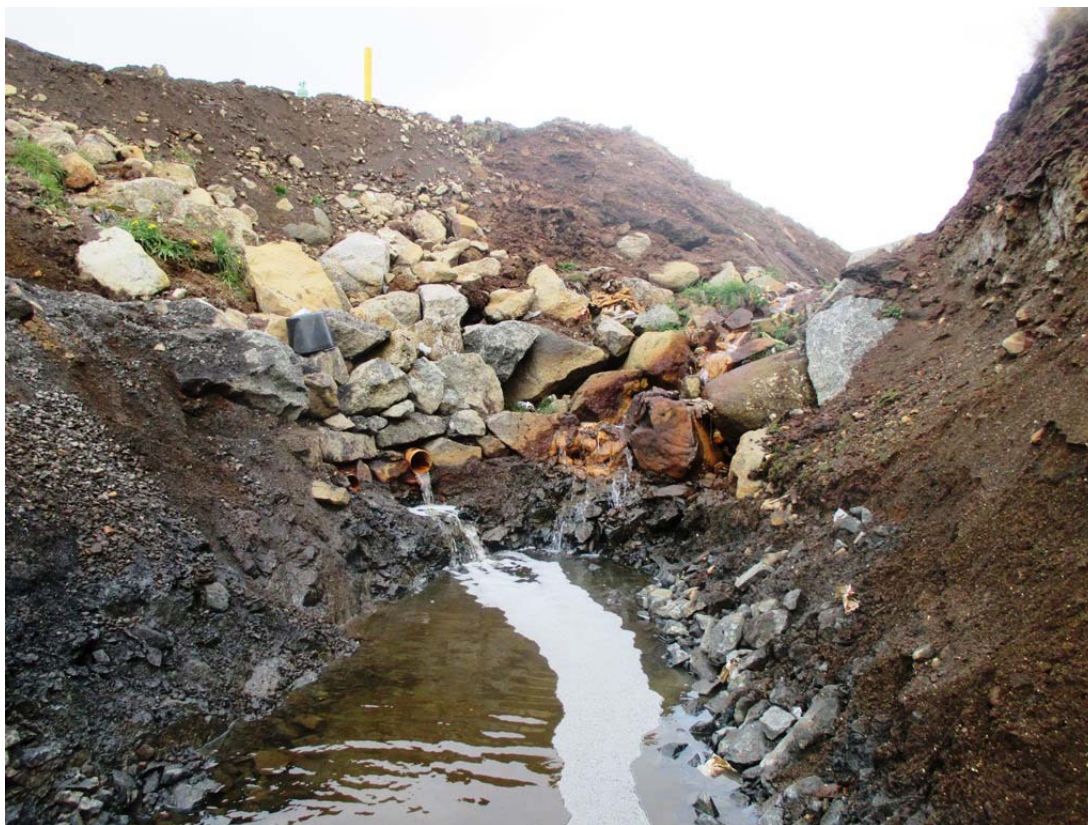
Framkvæmdum við endurnýjun hreinsikerfisins var að mestu lokið og búið að tengja kerfið við urðunarreinina. Aðeins var eftir að ganga frá yfirborði. Þar að auki hafði útrásarskurður verið dýpkaður talsvert neðan við útrásina til að auðvelda sýnatöku og eftirlit.

Mynd 6. Í útrásarskurðinum. Útrásin frá síubeðinu sést vinstra megin við miðja mynd. Hún var áður í vatnsborðinu en skurðurinn hefur verið dýpkaður talsvert síðan. Nokkur froða rennur frá útrásinni. (Ljósm. S.G. 28. sept. 2017).

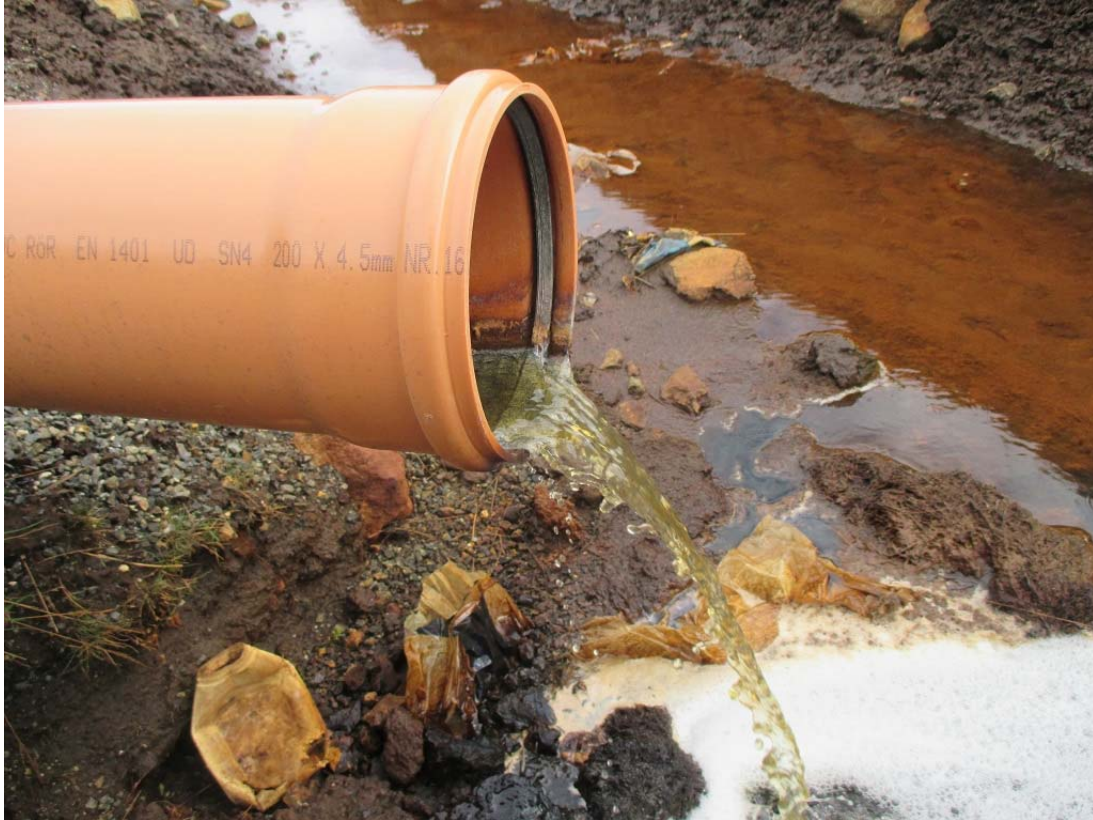
Mynd 7. Yfirfall frá urðunarreininni í Fíflholtum. Rennsli sigvatns í lágmarki (0,53 l/sek).  
(Ljósm. S.G. 22. maí 2017).

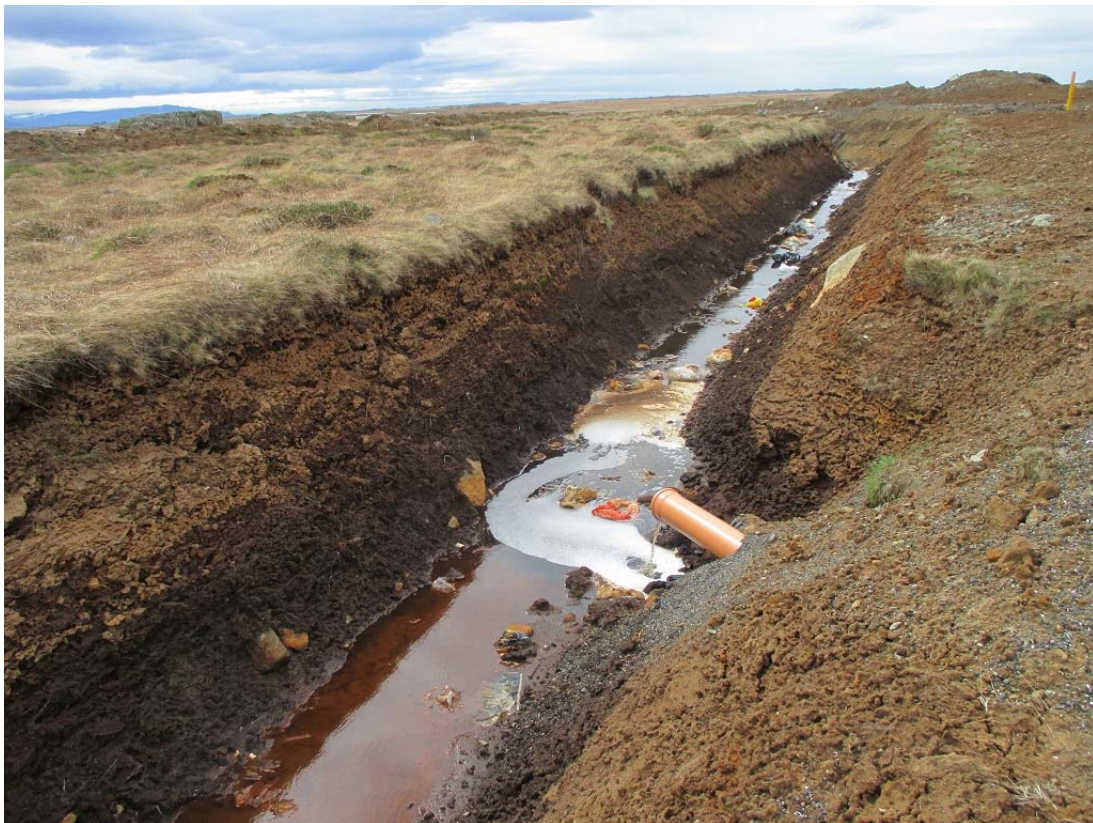
Mynd 8. Horft suður eftir skurði austan við urðunarstaðinn í Fíflholtum 22. maí 2017. Yfirfall frá urðunarreininni opnast út í skurðbakkann. Froða með minnsta mótí. (Ljósm. S.G.).
