## Grænt bókhald 2016

**Sorpurðun Vesturlands hf. Bjarnarbraut 8, 310 Borgarnes.**

**Útdráttur úr vöktunarskýrslu UMÍS ehf, Stefáns Gíslasonar, umhverfisstjórnunarfræðings. Vöktun umhverfisþátta við urðunarstað Sorpurðunar Vesturlands hf. í landi Fíflholta á Mýrum 2016.**

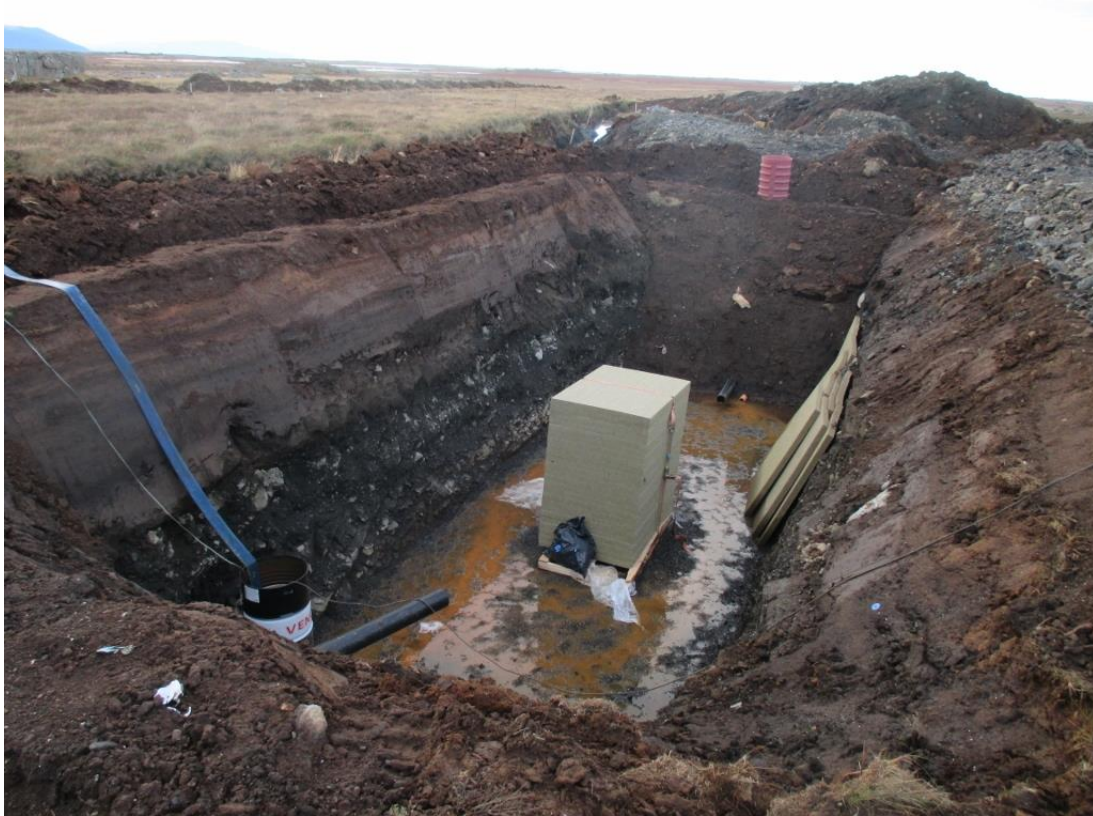
Mynd 4: Nýtt síubeð í undirbúningi. Veggir verða klæddir með glerull sem hlífir dúknum sem lagður verður þar yfir. Úr fjarlægari enda síubeðsins mun útrás opnast út í skurðinn sem liggur meðfram henni vinstra megin. (Ljós. S.G. 26. sept. 2016).

Verkfræðistofan Verkís vann fyrir Sorpurðun Vesturlands hf. útboðsgögn vegna framkvæmda við tvö ný síubeð í Fíflholtum. Verkefnið var boðið út og var verktakafyrirtækið Jónas Guðmundsson ehf. með lágsta tilboð kr. 10.999.500 með virðisaukaskatti.

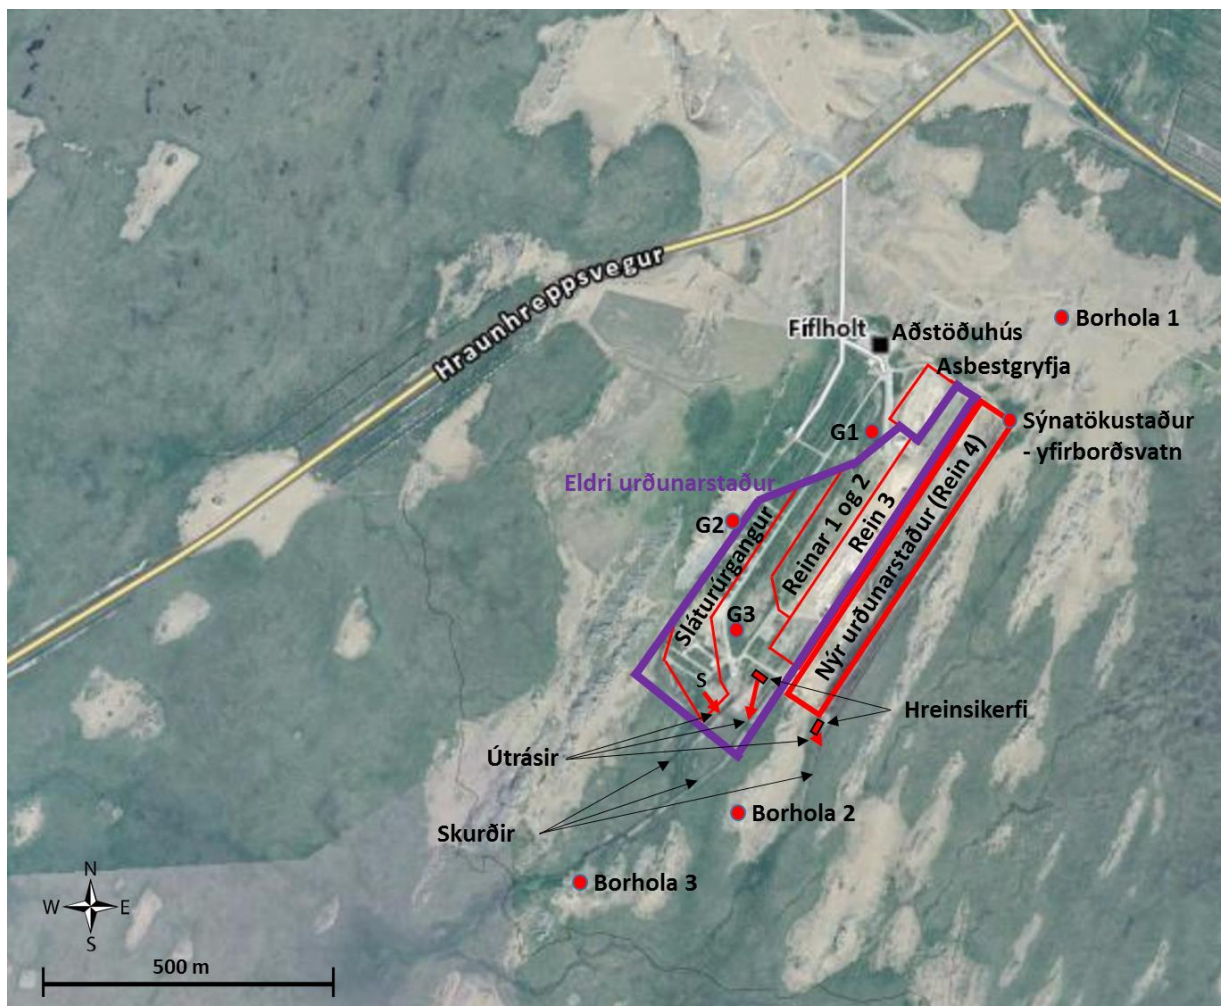
Mynd 6: Yfirlitsmynd af urðunarsvæðinu í Fíflholtum, bæði eldri hluta þess og núverandi urðunarstað (rein nr. 4). Eldri urðunarstaðurinn er afmarkaður með fjólubláum línum. Myndin sýnir staðsetningu hreinsikerfa og útrása þar sem tekin eru sýni af sigvatni eftir hreinsun. Einnig er sýnd staðsetning grunnvatnsbrunna við svæðið (G1, G2 og G3), svo og borholur fyrir grunnvatnsmælingar utan urðunarsvæðisins (borhola 1 fyrir ofan svæðið og borholur 2 og 3 fyrir neðan það). Loks er sýnt hvar tekin eru sýni af yfirborðsvatni ofan við urðunarsvæðið. (Byggt á loftmyndum Loftmynda ehf.).

Mynd 6 sýnir afstöðumynd af urðunarsvæðinu í Fíflholtum. Núverandi urðunarstaður er afmarkaður með rauðum línunum (urðunarrein nr. 4), en eldri urðunarstaðurinn er afmarkaður með fjólubláum línunum (urðunarreinar nr. 1-3). Þeim hluta svæðisins hefur verið lokað og eru umhverfisþættir þar vaktaðir í samræmi við fyrirmæli Umhverfisstofnunar um frágang og vöktun.

Fyrirkomulag urðunar á urðunarstaðnum í Fíflholtum er með þeim hætti að úrgangur er fyrst urðaður nyrst í urðunarreinina og síðan áfram til suðurs. Syðst í reininni er mælibrunnur þar sem sýni eru tekin úr óhreinsuðu sigvatni áður en því er veitt í hreinsikerfi.

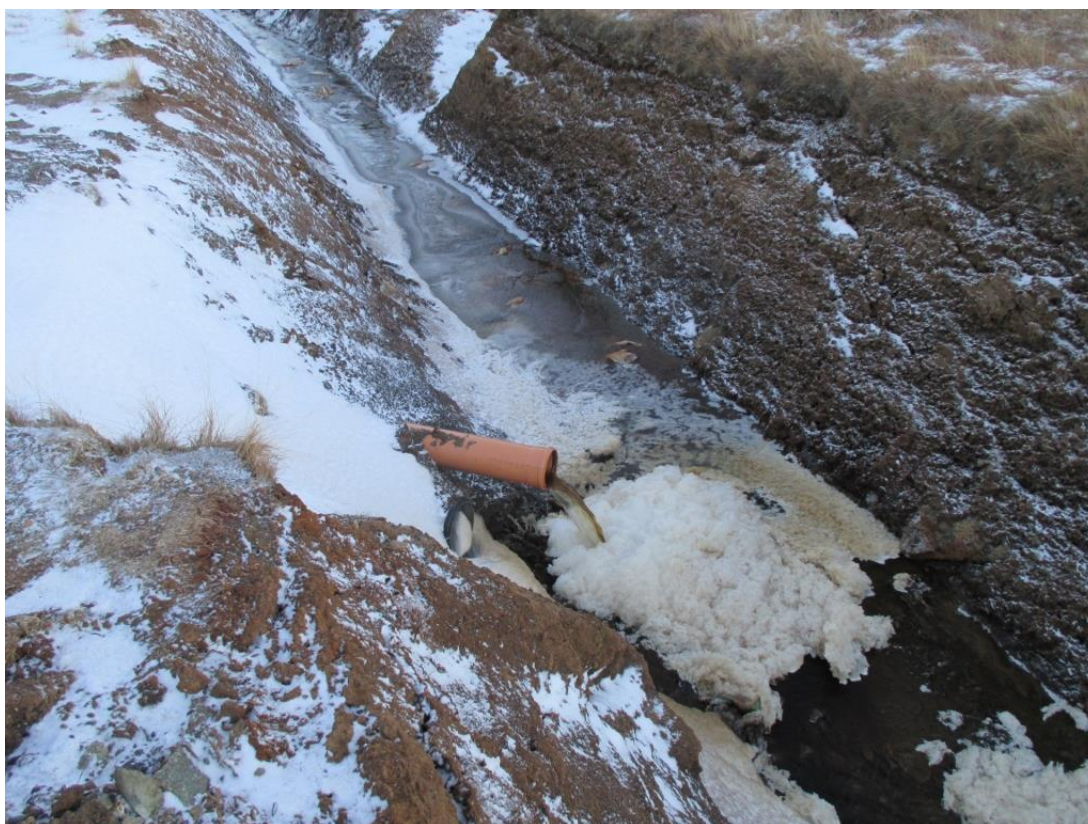
Meðan á mælingum stóð var austan gola, hálfskýjað og nokkurt frost. Yfirborð svæðisins var frosið og svolítill snjóföln á jörðu frá kvöldinu áður, en fram að þessum tíma hafði annars varla frosið eða snjóað. Almenn var svæðið þrífalegt og kyrrð yfir að frátöldu krunki í nokkrum hröfnum. Vatnsstaða í urðunarrein var komin í eðlilegt horf á nýjan leik eftir að komið hafi verið fyrir yfirfalli, sjá umfjöllun hér að neðan. Vatn hafði tekið að safnast fyrir syðst í urðunarreininni nokkru eftir að nýtt hreinsivirki var tekið í notkun í október. Fljótlega varð ljóst að þetta stafaði af stíflu í hreinsikerfinu, væntanlega annað hvort vegna þess að olú- og fituskiljur hefðu ekki haft undan að fleyta fitu ofan af sigvatninu áður en það rann út í síðubedið og því hafi fita sest í það og valdið stíflu, og/eða vegna þess að hönnun síubeðsins hafi á einhvern hátt verið ófullnægjandi, svo sem hvað kornastærð varðar, þannig að agnir úr sigvatninu, aðrar en fituagnir, hafi náð að stífla það á skömmum tíma. Stíflun kerfisins endurspeglast í rennslistölum. Þann 31. október mældist rennsli frá hreinsikerfinu 4 l/sek, var komið niður í 3 l/sek 14. nóvember og 1,65 l/sek 1. desember. Þetta gerðist á sama tíma og vatnsstaða hækkaði jafnt og þétt í urðunarreininni og í brunnum. Í framhaldi af þessu var ákveðið að veita uppsöfnuðu yfirborðsvatni út í útrásarskurðinn um yfirfall frá tengibrunni á milli olú- og fituskiljunnar sem fyrir var og olú- og fituskilju sem er hluti af nýja kerfinu. Þessu verki var lokið um miðjan desember. Nú var vatnsstaðan komin í eðlilegt horf eins og fyrr segir og allmikið rennsli var í yfirfallinu. Vatnið var áberandi dökkt að sjá og mikil froða hafði myndast í skurðinum við yfirfallið. Ekkert sjáanlegt rennsli var hins vegar í gegnum nýja hreinsikerfið sem bendir til þess að það sé nú með öllu stíflað. Hreinsunarferlið er því komið í sama horf og það var áður en hafist var handa við uppbyggingu nýja kerfisins, þ.e. að sigvatnið rennur í gegnum eina olú- og fituskilju og síðan

Mynd 11: Nýja yfirfallið. Rennsli um 2,6 l/sek, vatnið dökkt og mikil Froðumyndun. (Ljósm. S.G. 21. des. 2016).

út í skurð, óhreinsað að öðru leyti. Farið var yfir stöðu mála með Þorsteini Eyþórssyni, starfsmanni Sorpurðunar Vesturlands á staðnum og lagt á ráðin um vöktun og tæmingu á olú- og fituskiljum.
