Arnarlax hf

B-undersøkelse, september 2018

Haganes

Tittel	B-undersøkelse på oppdrettslokalitet Haganes		
Rapportnummer (s)	APN-60528.01	Rapportdato	18.02.2019
Lokalitetsnummer	Haganes	Kartkoordinater	65°40.367 N 23°32.891 V
Fylke		Kommune	Arnarfjörður
MTB-tillatelse	5.000 tonn	Driftsleder/kontakt	Gaute Hilling
Oppdragsgiver	Arnarlax hf. (Fjarðalax ehf.)

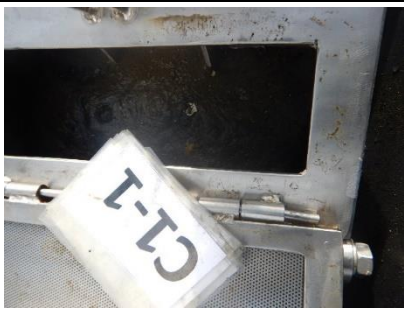
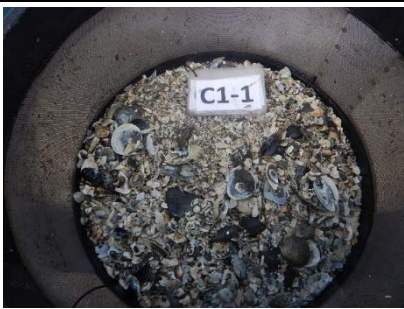
<i>St 1</i>

Gruppe II parameter (pH og redoks) var varierende på lokaliteten. Eh-målinger viste positive verdier på tre stasjoner og negative på tre. Tre av de stasjoner med målbart sediment fikk prøvetilsand "Meget god" til gruppe II parametre stasjoner 1, 2 og 5, stasjon 9 fikk tilstand "dårlig" og stasjoner 7 og 8 fikk tilstand "meget dårlig".

A close-up photograph of a white plastic sample container with a label that reads "C1-1". The container is placed on a metal mesh screen, and some dark material is visible in the background.

A top-down view of a circular sample container filled with a mixture of sand and numerous small, dark, shell-like organisms. A white label with the text "C1-1" is placed in the center of the container.
<i>St 2</i>

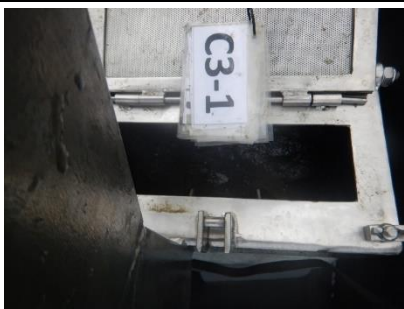
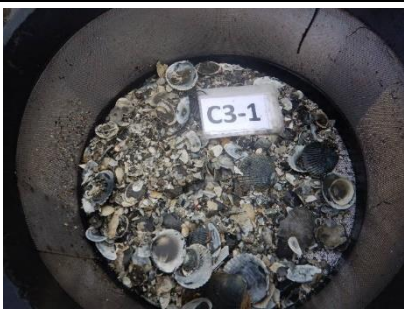
A close-up photograph of a white plastic sample container with a label that reads "C3-1". The container is positioned on a metal mesh screen.

A top-down view of a circular sample container filled with sand and shells. A white label with the text "C3-1" is placed in the center.
<i>St 3</i>

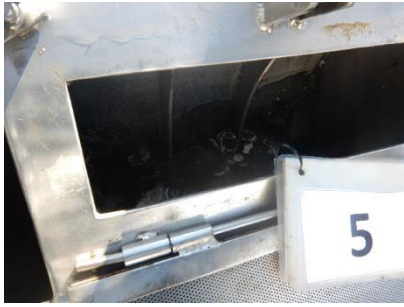
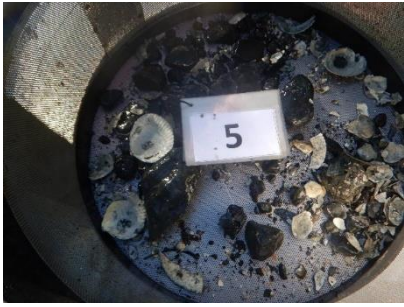
<p><i>St 5</i></p>

De sensoriske analyser (gruppe III) indikerte noe organisk påvirkning på tre stasjoner hvor det var registrert noen sverting eller farge på fem stasjoner samt noe lukt ved stasjoner 2, 5, 7, og 9 og sterk lukt ved stasjon 8. Det ble registrert fekalie- eller forrester ved tre stasjoner. Ved tre av de seks stasjoner med tilstand "Meget god" til gruppe II parametre og sammen med de resterende 6 hardbunn stasjoner blir det samlet tilstand "Meget god" til det sensoriske parametre.
