## Mengunareftirlit 2023

Byggt á gervitunglamyndum frá Siglingaöryggisstofnun  
Evrópu, EMSA

Yfirlitið er unnið af Landhelgisgæslu Íslands fyrir Umhverfisstofnun vegna samningsbundinna verkefna um móttöku og viðbúnað við tilkynningum frá CleanSeaNet þjónustu EMSA

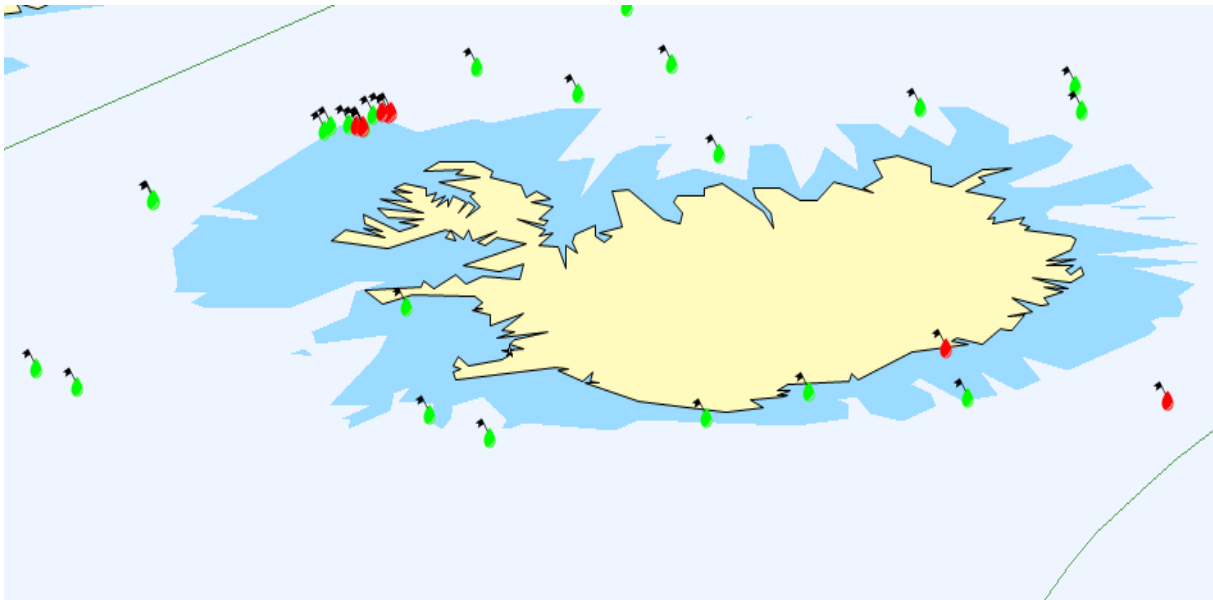
Hér að neðan er myndræn framsetning á staðsetningum A-flokkaðra viðvarana (í rauðum lit) og B-flokkaðra viðvarana (í grænum lit). Öll tilvik eru rannsökuð en ekki næst alltaf að skrá tilvik í gagnagátt EMSA. Myndin sýnir aðeins þau tilvik þar sem skráning fór fram.

**Vegna A merktra viðvarana** (merki segir að líkur séu yfir 50% að um olíumengun sé að ræða):

- Í engu tilvika var metið að um olíumengun væri að ræða.
- Í 14 tilvikum er metið að flekkur hafi myndast vegna hefðbundinna fiskveiðiathafna.
- Í 2 tilfellum var metið að um væri að ræða náttúrulegt fyrirbæri.
