# GRUNNÁSTANDSSKÝRSLA

Nordic Fish Leather ehf.

SÚTUN OG VINNSLA Á  
SJÁVARLEÐRI Á  
TÁLKNAFIRÐI.

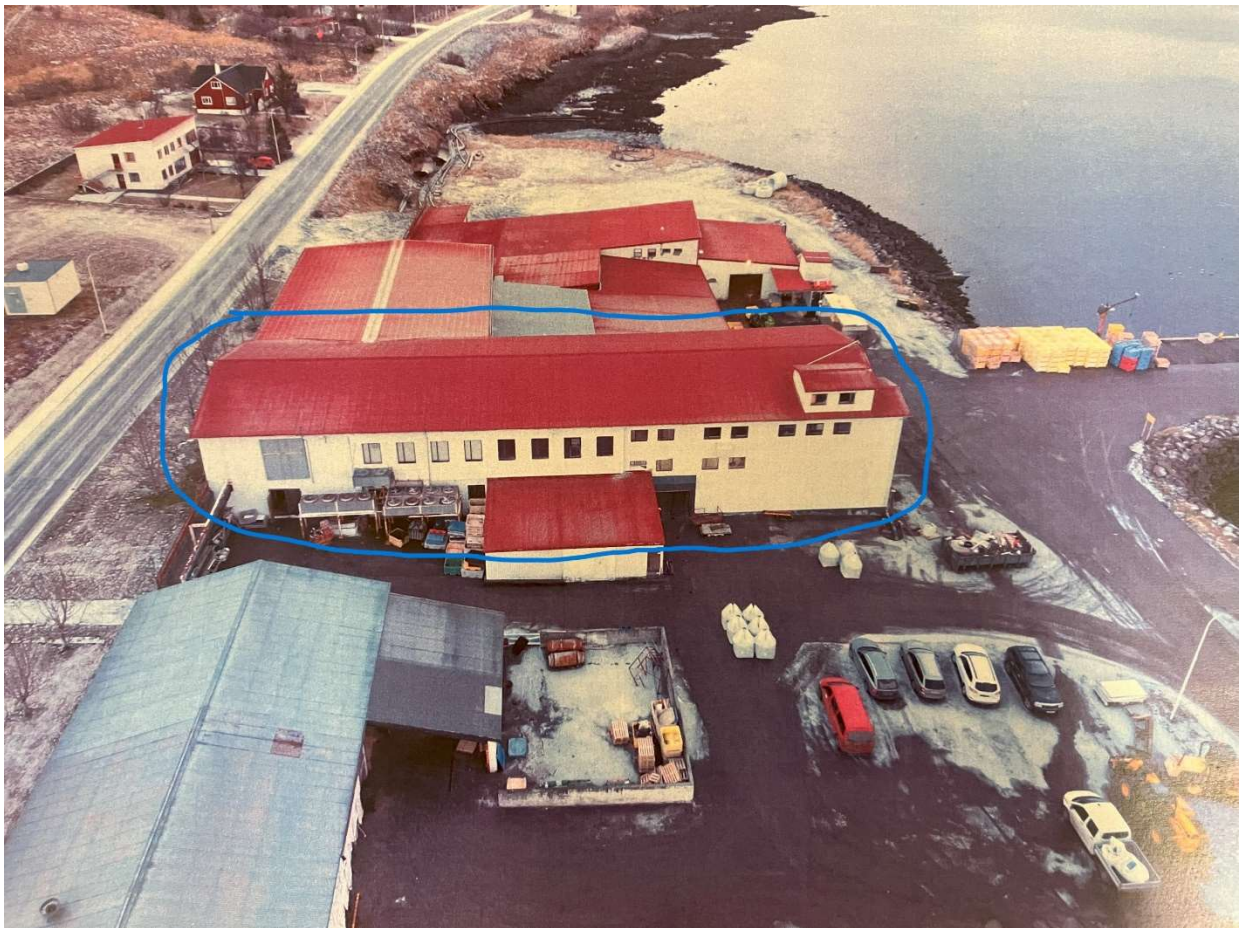
Mynd 1. Yfirlitsmynd af Strandgötu 25. Vinnslan er staðsett á annari hæð í þeim hluta hússins sem er innan bláa hringins. Þurrefnageymsla er í afmörkuðu rými í vinstra horni á fyrstu hæð.
