Grænt bókhald

fyrir urðunarstaðinn í Lóni 2023

24. apríl 2024

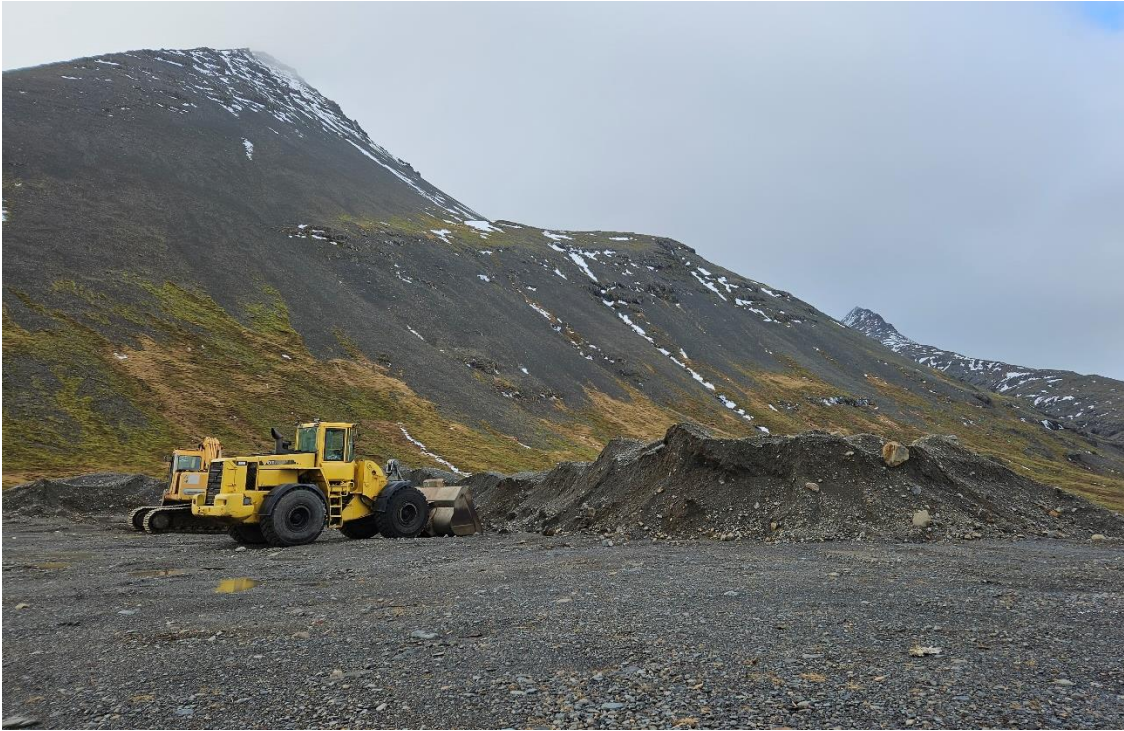
Mynd 4: Mól notuð til að þekja

Alls voru notaðir 1.680 rúmmetrar af mól til urðunar á tímabilinu janúar til ágúst, en talið er að um 2.800 tonn hafi verið notuð á tímabilinu september til desember. Veruleg aukning hefur orðið á notkun mól á síðustu fjórum mánuðum sem rekja má til þess að Hringrás hefur notað óhóflega mikið af mól sem hlífðarþekju fyrir úrgang, einkum vegna reynsluleysis þeirra í sorphirðustarfsemi og þeirrar lærdómskúrfu sem hagræðing í rekstri hefur í för með sér. Um 4.480 rúmmetrar af mól voru notaðir til urðunar á árinu samanborið við um 3.350 rúmmetra árið áður.

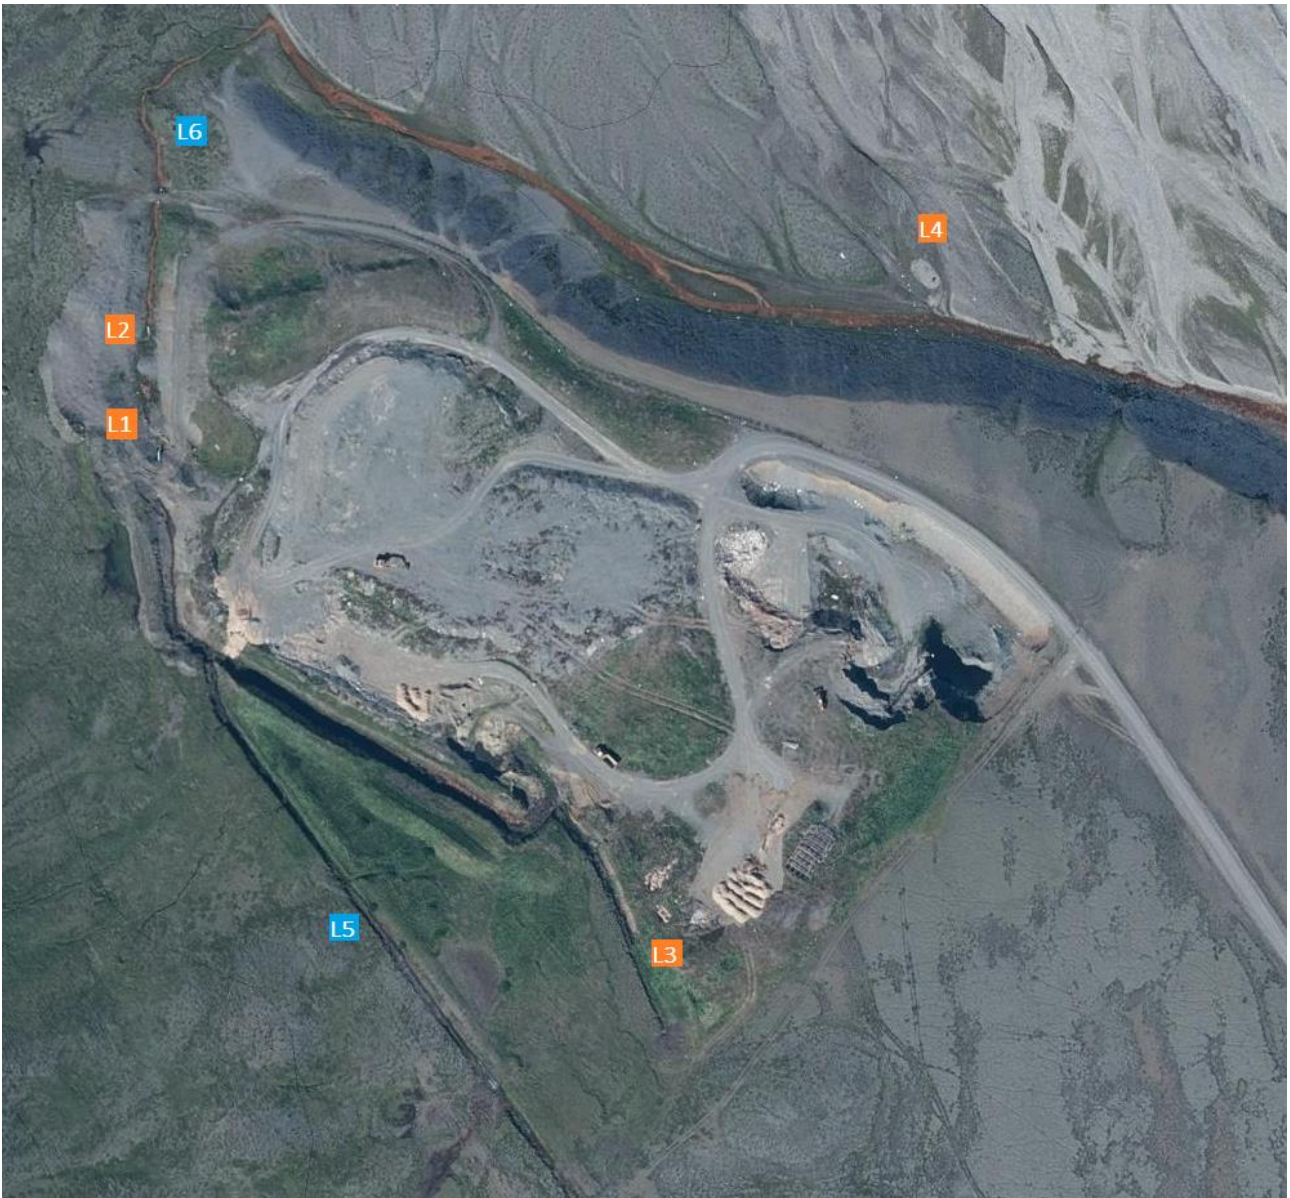
Mynd 5: Sýnatökustaðir á urðunarstað.

Sigvatn	L1	Ofan hreinsivirkis	Sýni tekið af innrennslisvatni í rotþró, þ.e. framan við þróna.	tvisvar á ári, fyrir 1. maí og 1. október
	L2	Neðan hreinsivirkis	Sýni tekið af rennslisvatni undan siturlögnum, þ.e. úr opnum brunni neðan við siturbeðið.	
Grunnvatn	L3	Ofan urðunarsvæðis	Sýni tekið úr mælibrunni.	1, annað hvert ár (oddaár), fyrir 1. maí og 1. október.
	L4	Á aurum Fjarðarár	Sýni tekið úr mælibrunni á aurum Fjarðarár.	
Yfirborðsvatn	L5	Ofan urðunarsvæðis	Sýni tekið úr skurði ofan við urðunarstaðinn.	2, mælingar á hita og hæð grunnvatns í L3 og L4 tvisvar á ári.
	L6	Neðan urðunarsvæðis	Sýni tekið úr læk neðan við urðunarstaðinn.
